## QCX/QCX Bauteiltoleranzen

## QCX+ Bauteiltoleranzen

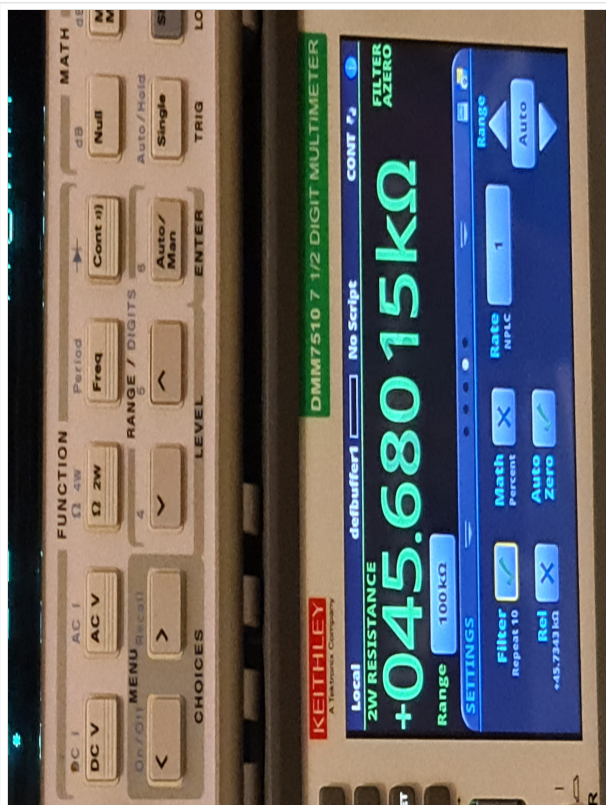
DMM7510

Bin schon recht weit fortgeschritten und habe entdeckt, dass die beiden beige-packten Widerstände 47k/1% (R30, R31) extrem schlecht sind. (*yellow-purple-black-red-brown*)

Gemessen mit HP34401A, dann mit DMM7510:

**1. Exemplar 45.68 kΩ Toleranz:  $(45.68 - 47)/47 = -2.81 \%$**

Dieser Widerstand ändert seinen Wert wenn er leicht mechanisch beansprucht wird. Ich hatte solch ein "Microphoning" noch nie.

**2. Exemplar 46.40 kΩ Toleranz:  $(46.40 - 47)/47 = -1.28 \%$**

Ich vermute, dass ich entweder extremes Pech hatte oder diese Charge von 47k / 1% Metallschichtwiderständen hat was. Ich baute 47k/1% Widerstände aus meinen Vorräten ein - da passen die Toleranzen: erster Widerstand: 47.062 kΩ, etc.
