Modifikation Mikrotik Routerboard RB411(A)/RB433(AH) bei Shutdown Problemen mit anderen miniPCI Karten (bspw. Wistron DCMA-82)

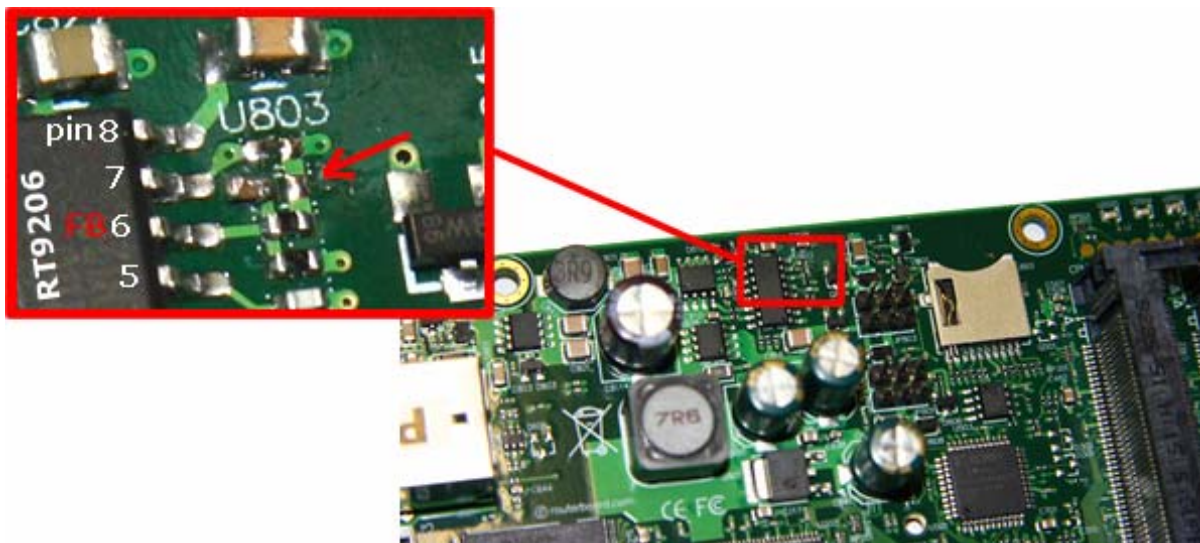
Häufig kommt es bei der Verwendung von miniPCI WLAN Karten anderer Hersteller bei den Routerboards zum Shutdown, meist sogar ohne Reboot. Die Ursache liegt in den Schutzmechanismen des Schaltreglers im Boardnetzteil, wobei entweder Unterspannung oder Überstrom erkannt wird. Verursacht werden diese Zustände wiederum von den externen miniPCI Karten. (13A für 5µs an einer DCMA-82 beim Einschalten der Karte bspw. verursachen einen EMP, welcher im Multilayer des Routerboards induziert die Abschaltung bewirkt)

Am Routerboard produziert das eigene Netzteil alle zum Betrieb notwendigen Spannungen. Am FB (Feedback) Eingang des Schaltreglers RT9206 wird jedoch entgegen der Angaben des Hersteller parallel zum Spannungsteiler noch ein Kondensator geschaltet, welcher in unserem Fall aber eher nachteilig alle Impulse auf der Spannungsseite ungeteilt auf den FB weiter gibt, welcher dadurch aber bereits kleinere Impulse als größere Spannungsabweichungen diagnostiziert, und so die Abschaltung veranlasst.

Am Beispiel unseres RB433AH löten wir den hellbraunen SMD Kondensator an einem Ende hoch, und unterbrechen somit den Kontakt. Es verbleibt somit nur der Spannungsteiler an Pin6 FB.

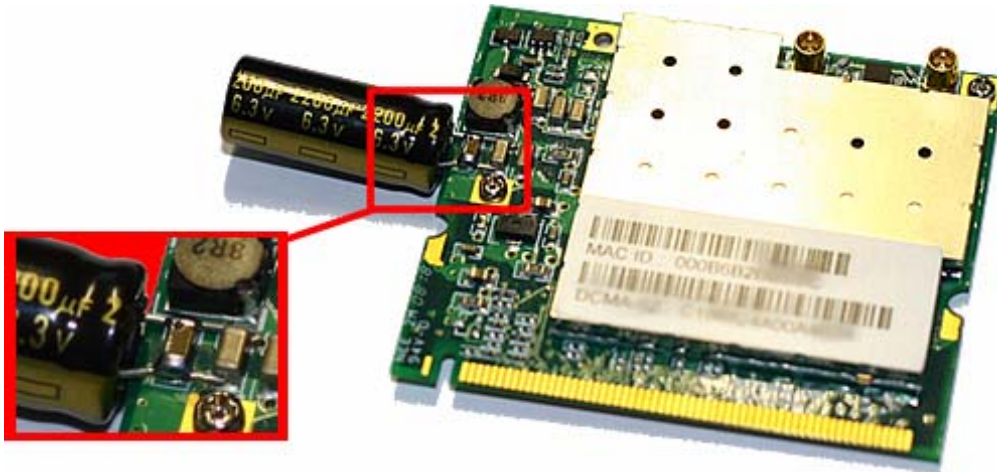
Um den Spannungseinbruch direkt an der externen Karte zu minimieren, kann dort ein Kondensator angebracht werden, richtigerweise ein Low-ESR Typ (zu finden beim Ausschlichten eines PC Mainboards, aber ACHTUNG, teilweise wurden bei billigeren Mainboards normale Kondensatoren verbaut. Low-ESR Kondensatoren bspw. des Herstellers Rubicon erkennt man am Zusatz „ZL“)

Bei unserer Wistron DCMA-82 wurde ein 2200µF 6,3V Low-ESR Kondensator parallel zu den KerKo´s neben der Drossel angebracht (siehe Bild).
