## ICOM ID-31E

**Das neue D-STAR 70cm Handfunkgerät ID-31E**

**Tips rund um den ICOM ID\31E**

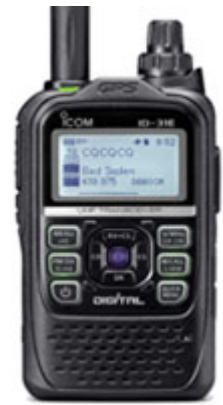
Der "ersten" ICOM ID-31E hatten eine sehr dumpfe Modulation. Einige OMs öffneten das Gerät und stachen in die Schutzfolie vor dem Mikrofon ein kleines Loch.

Davon ist abzuraten! Das Gerät verliert seine Garantie und ist danach natürlich nicht mehr wasserdicht!

Die beste Lösung, um die Modulation zu verbessern bzw. heller zu machen ist ein Firmware Update.

ICOM Inc. hat schnell reagiert und bietet die Software zum down loaden an.
