OE7XVR ATV-Relais Valluga

OE7XVR ATV-Relais Valluga (Arlberg)

Setup des ehemaligen ATV-Relais auf der Valluga

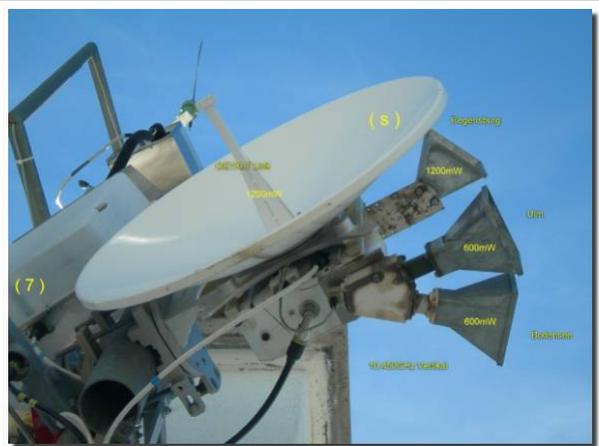
OE7XVR Sendeantennen

Bei diesem ATV-Umsetzer kamen insgesamt 12 Antennen zum Einsatz, davon:

Sendeseitig:

4 Stück Hornstrahler und ein Primärfokus Spiegel
