## OE7XSI ATV-Relais Valluga (Arlberg)

## Setup des ehemaligen ATV-Relais auf der Valluga

## ATV-Relais OE7XSI, Valluga: Steuerung

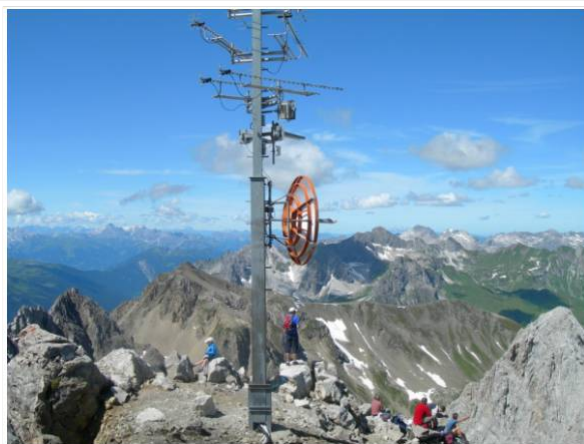
OE7XSI Valluga

Bei diesem ATV-Umsetzer kamen insgesamt 12 Antennen zum Einsatz, davon:
