## OE7XSI ATV-Relais Valluga (Arlberg)

## Setup des ehemaligen ATV-Relais auf der Valluga

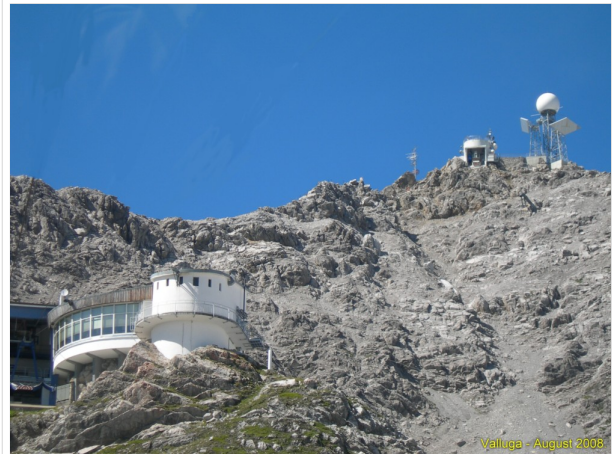
Valluga im Sommer
