OE7XVR ATV-Relais Valluga

## OE7XVR ATV-Relais Valluga (Arlberg)

## Ehemaliges Relais auf der Valluga

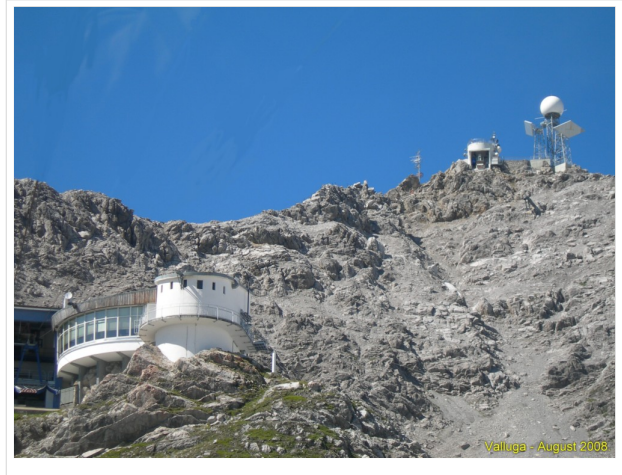
Wir betrieben auf der Valluga beim ATV Umsetzer insgesamt 12 Antennen, davon

4 Stück Hornstrahler und ein Primärfokus Spiegel

- eine 2m Antenne für DTMF Eingabe und Sprachfunk
- 23cm Linkantenne zum OE7XLT
- 13cm User Antenne Richtung Bodensee
- 10GHz User Hornantenne Richtung Ulm
- 13cm User Antenne Richtung Ulm
- 10GHz Linkspiegel Richtung DB0UTZ
- 23cm Linkantenne Richtung HB9KB
- 23cm Linkantenne Richtung DB0ULD

(Siehe Markierung auf den Bildern)

Weiters waren noch 2 Panorama Kameras montiert. Aufgrund der Radaranlage auf 5625MHz gab es kaum Möglichkeit diesem Standort weiter zu betreiben, es gab zusätzlich Probleme mit Störungen auf 10 GHz und 23cm
