OE7XVR ATV-Relais Valluga

## OE7XVR ATV-Relais Valluga (Arlberg)

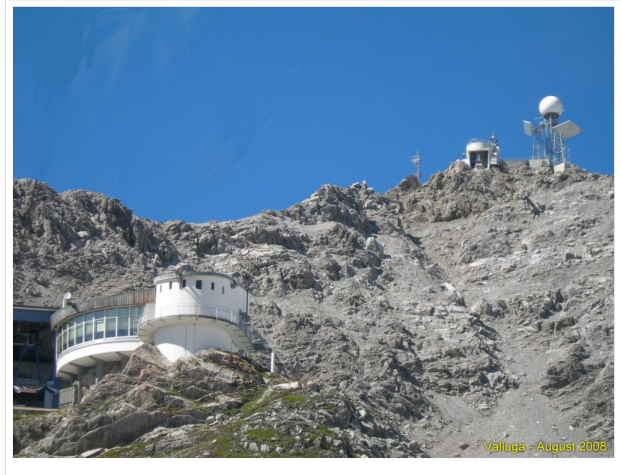
Wir betrieben auf der Valluga beim ATV Umsetzer insgesamt 12 Antennen, davon

4 Stück Hornstrahler und ein Primärfokus Spiegel

- eine 2m Antenne für DTMF Eingabe und Sprachfunk
- 23cm Linkantenne zum OE7XLT
- 13cm User Antenne Richtung Bodensee
- 10GHz User Hornantenne Richtung Ulm
- 13cm User Antenne Richtung Ulm
- 10GHz Linkspiegel Richtung DB0UTZ
- 23cm Linkantenne Richtung HB9KB
- 23cm Linkantenne Richtung DB0ULD

(Siehe Markierung auf den Bildern)
