OE7XVR ATV-Relais Valluga

## OE7XVR ATV-Relais Valluga (Arlberg)

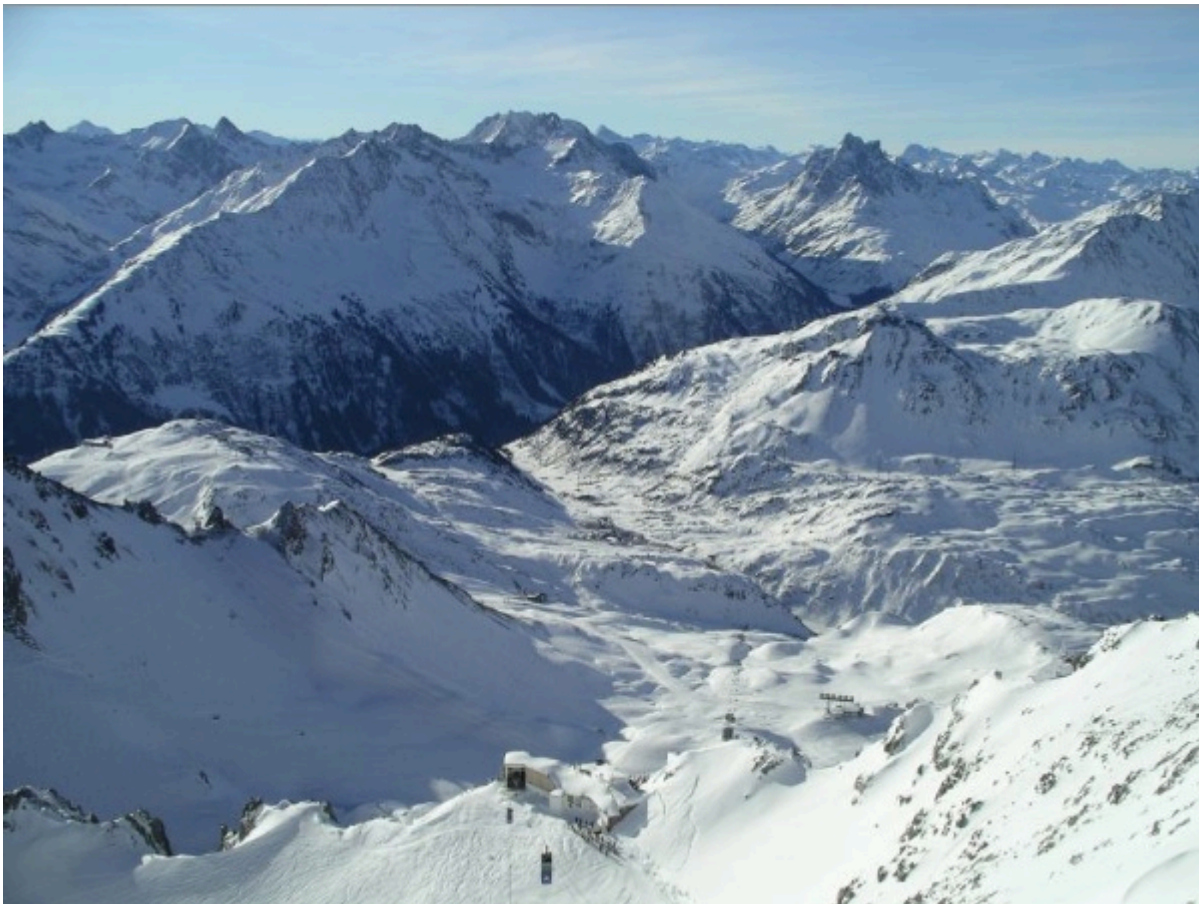
Das Amateurfunkfernsehen Relais OE7XVR (zuvor OE7XSI) befand sich auf der Valluga in JN57CD, einem 2809m hohen Berg in den westlichen Lechtaler Alpen, zugleich der höchste Gipfel im Arlberggebiet entlang der Grenze zwischen den österreichischen Bundesländern Tirol und Vorarlberg. Die Valluga liegt inmitten des einzigartigen Wintersportgebiets Arlberg. Dieses ATV-Relais nahm seinen Betrieb im September 2004 auf, im Mai 2009 erfolgte die Rufzeichenänderung des Valluga-Umsetzers von OE7XSI zu OE7XVR.
