OE7XVR ATV-Relais Valluga

## OE7XVR ATV-Relais Valluga (Arlberg)

Das Amateurfunkfernsehen Relais OE7XVR (zuvor OE7XSI) befand sich auf der Valluga in JN57CD, einem 2809m hohen Berg in den westlichen Lechtaler Alpen, zugleich der höchste Gipfel im Arlberggebiet entlang der Grenze zwischen den österreichischen Bundesländern Tirol und Vorarlberg. Die Valluga liegt inmitten des einzigartigen Wintersportgebiets Arlberg. Dieses ATV-Relais nahm seinen Betrieb im September 2004 auf, im Mai 2009 erfolgte die Rufzeichenänderung des Valluga-Umsetzers von OE7XSI zu OE7XVR.

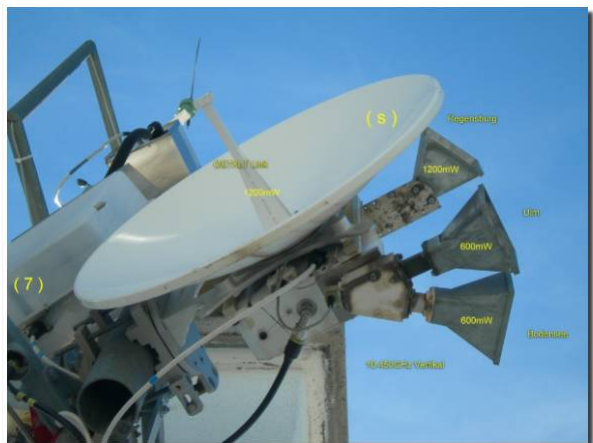
OE7XVR Sendeantennen

Wir betrieben auf der Valluga beim ATV Umsetzer insgesamt 12 Antennen, davon

### **Sendeseitig:**

4 Stück Hornstrahler und ein Primärfokus Spiegel

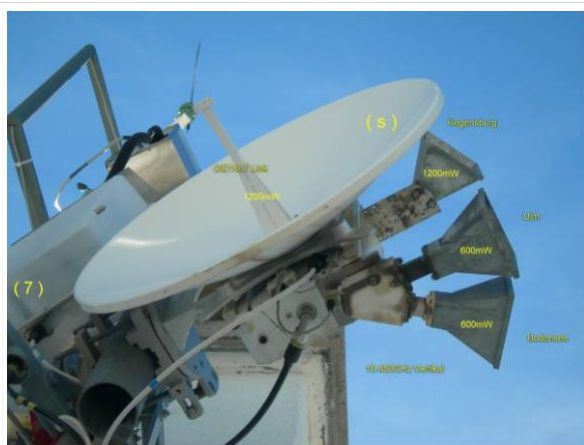
OE7XVR Sendeantennen

Wir betrieben auf der Valluga beim ATV Umsetzer insgesamt 12 Antennen, davon

### **Sendeseitig:**

4 Stück Hornstrahler und ein Primärfokus Spiegel
