OE7XVR ATV-Relais Valluga

## OE7XVR ATV-Relais Valluga (Arlberg)

## Setup des ehemaligen ATV-Relais auf der Valluga

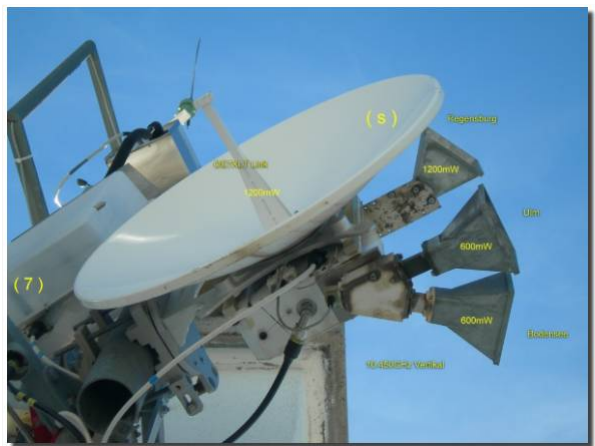
OE7XVR Sendeantennen

Bei diesem ATV-Umsetzer kamen insgesamt 12 Antennen zum Einsatz, davon:

### Sendeseitig:

4 Stück Hornstrahler und ein Primärfokus Spiegel
